**13. Sitzung des Unterausschusses „Bergbausicherheit“ am  
06.06.2014**

TOP 3 "Rohöl-Austritte in Gronau-Epe und ihre Auswirkungen "  
- Bericht der Landesregierung -

## **Rohöl-Austritte in Gronau-Epe und ihre Auswirkungen**

### Sachstandsbericht

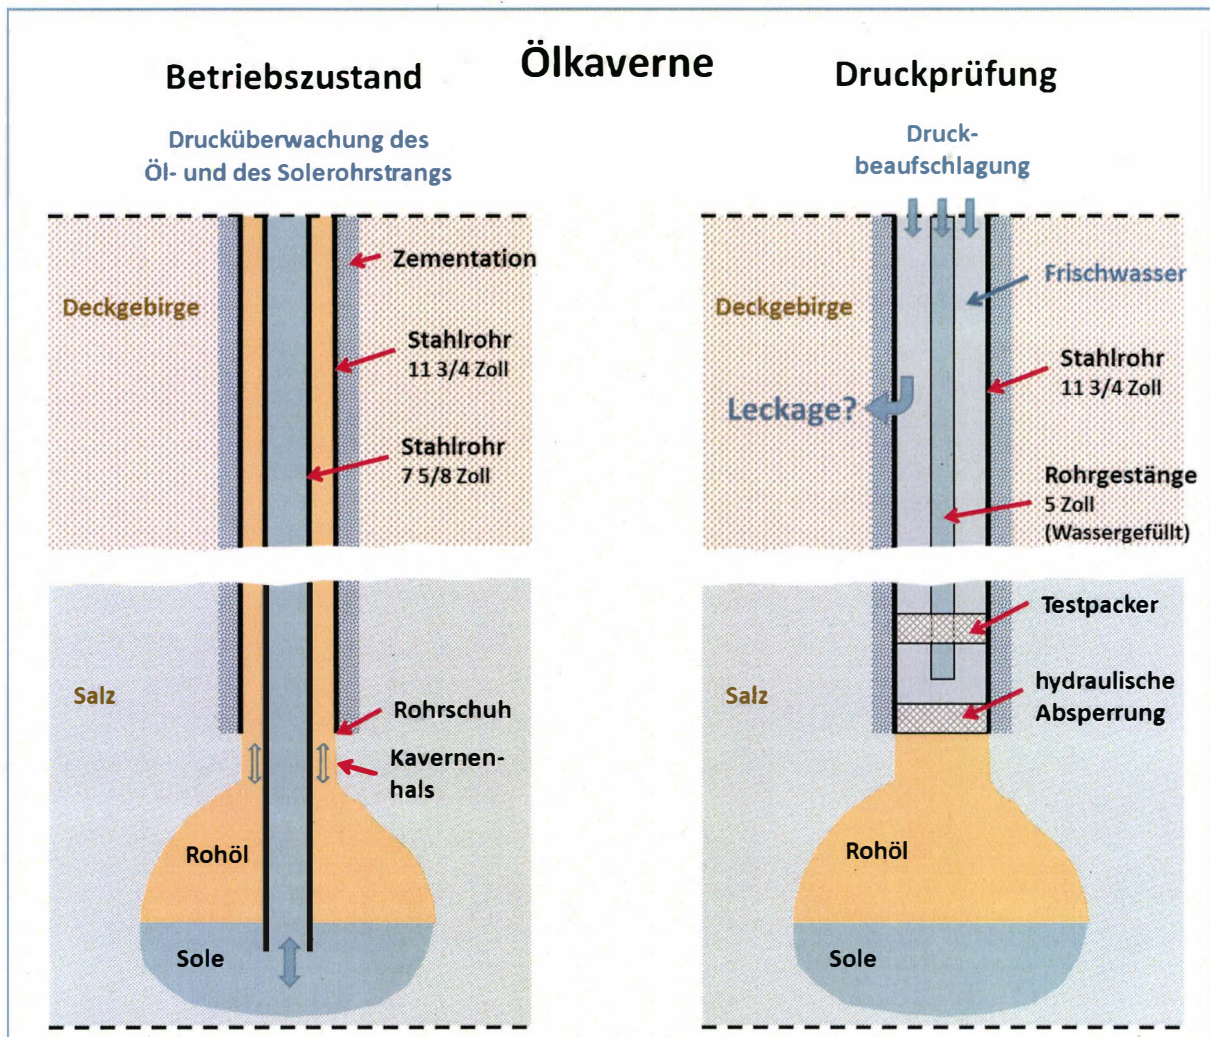
Abbildung 1: Normalbetrieb einer Ölkaverne (links), eingebaute Anlagenteile für eine Druckprüfung (rechts)

Im Rahmen der zur Vorbereitung des Drucktests nötigen Kamerabefahrung des Casing wurde bei 217 m eine Rohrverbindung als mögliche Ölaustrittsstelle identifiziert. Ein Großteil des Innengewindes der Muffe war dort sichtbar.

Eine Druckprüfung des ersten Abschnitts von 0 bis 199,7 Metern hatte die hydraulische Dichtheit dieses Abschnitts gezeigt. Ebenso hat ein Drucktest die hydraulische Dichtheit des Abschnitts von 311,1 bis 1071,5 Meter bestätigt. Am 28.05.2014 wurde bei einem Test des Abschnitts von 200 bis 311,1 Meter festgestellt, dass dieser Bereich hydraulisch undicht ist und von einer Leckage in diesem Bereich auszugehen ist.

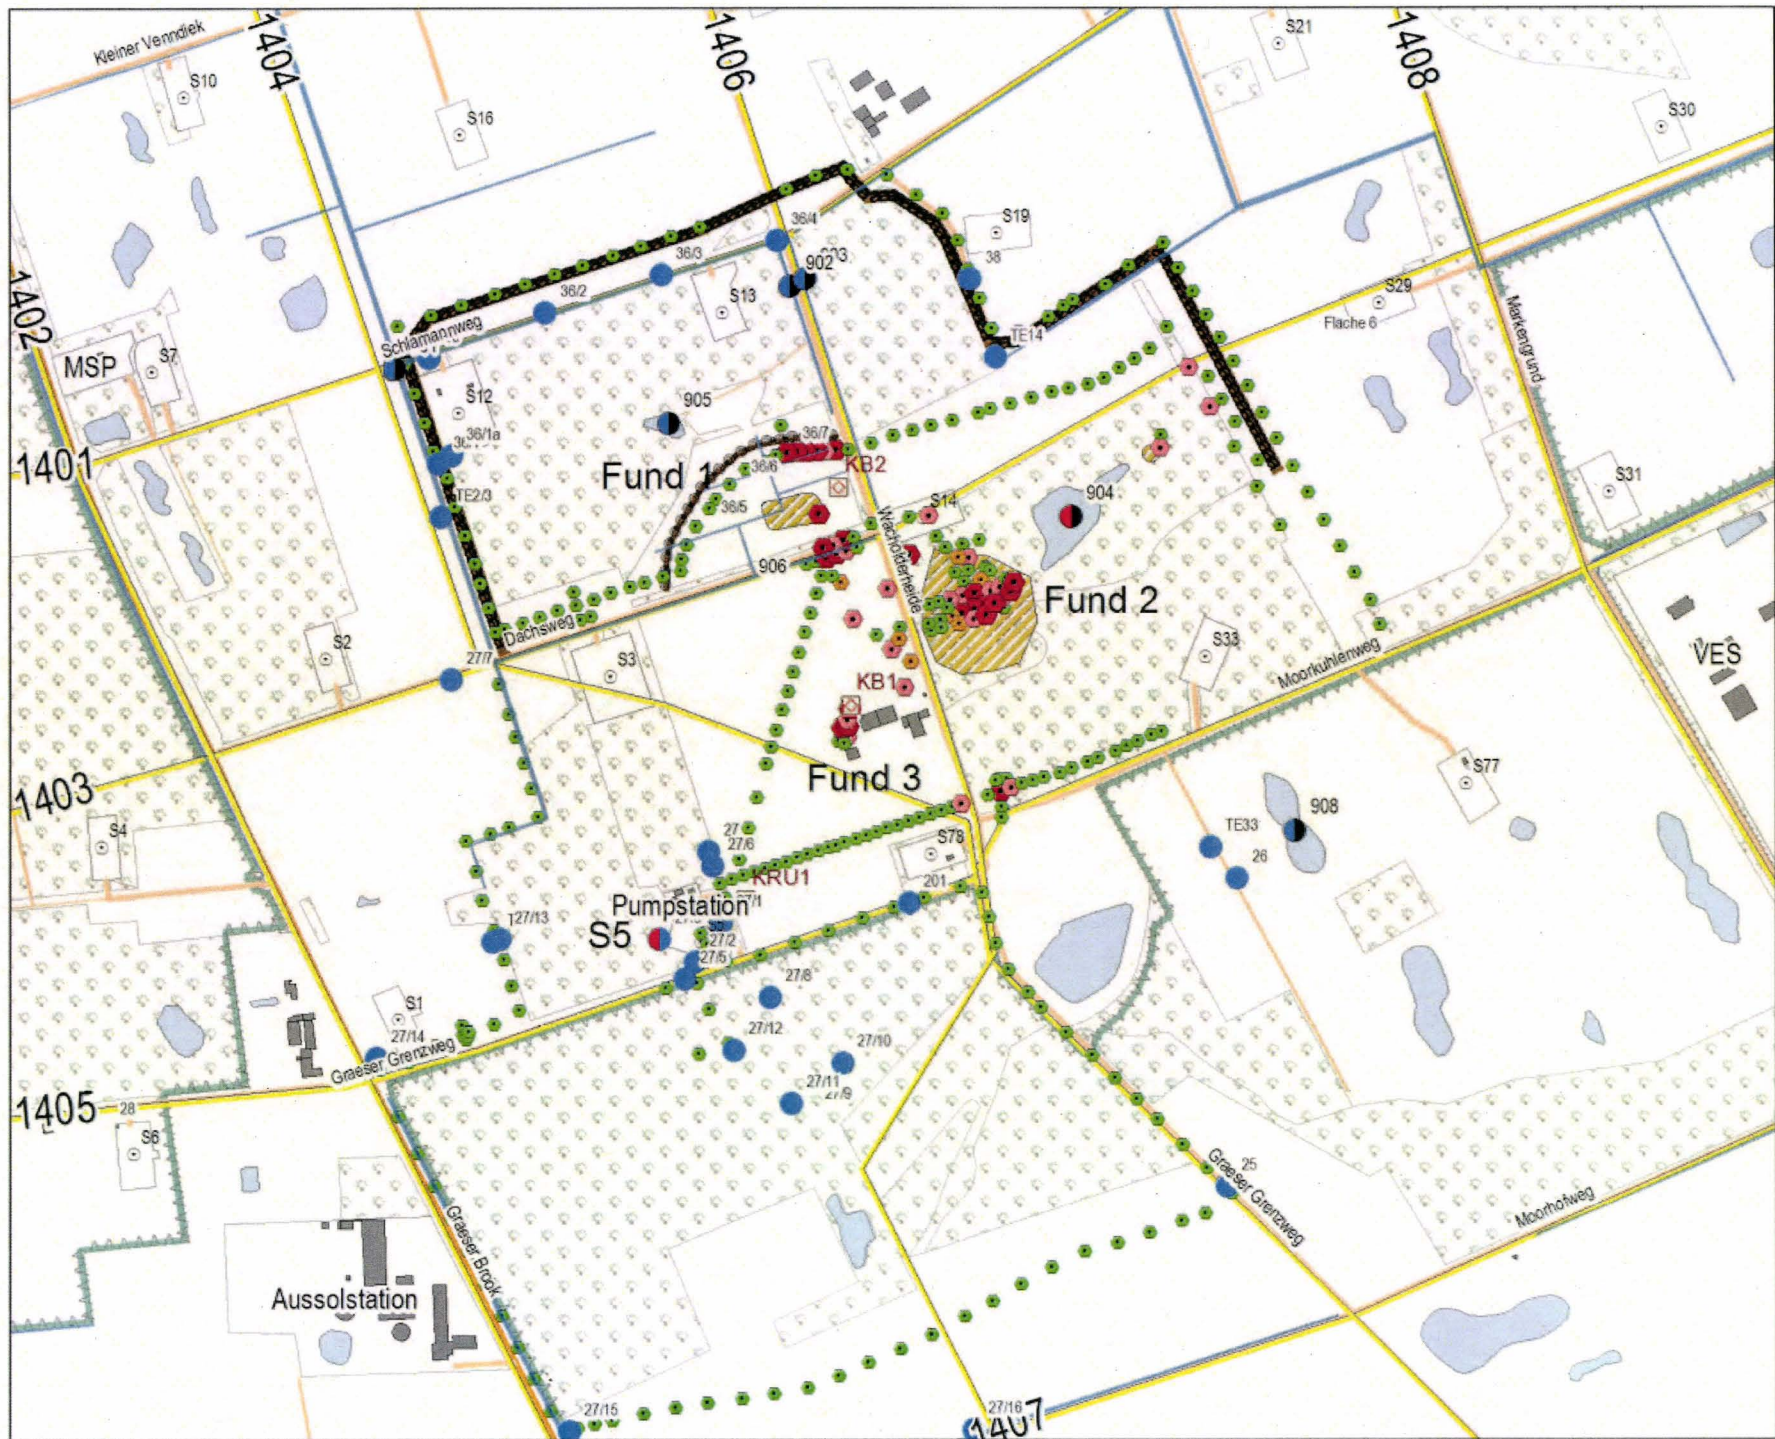
## Salzbergwerk Epe Ölspeicher Monitoring

- Ölsperren sind im Bereich der Ölaustritte großflächig ausgebracht und werden täglich von der Feuerwehr inspiziert.
- Nahe der Ölfundstelle 1 wurde eine 230 m lange Filtergalerie mit Grundwasserreinigung erstellt. Nahe der Ölfundstelle 2 wird z.Z. eine weitere Filtergalerie errichtet.

- Im weiteren Abstrombereich der Ölfundstellen wird bis auf die dichtenden Tonschichten hinab eine 2. Sicherheitslinie, eine ca. 1570 m lange Dichtwand erstellt, von der bisher 1350 m fertig gestellt sind.

Im Bereich der Fundstellen sowie im weiteren Umfeld der Fundstellen werden an zahlreichen Messpunkten Grundwasser- und Gewässerproben entnommen. Die Lage der Messpunkte ist im beigefügten Lageplan (Anhang) gezeigt.

Im Auftrag des Betreibers wurden bisher ca. 1200 Probenahmen durchgeführt. Die BR Arnsberg hat durch den amtlichen Probenehmer bisher ca. 470 Proben entnommen. Die Proben werden auf Kohlenwasserstoff- und Benzol-, Toluol-, Ethylbenzol- und die Xylol- (BTEX)-Gehalt analysiert. Belastungen des Grundwassers bzw. der Gewässer, die auf Rohöl zurückzuführen wären, wurden dabei lediglich im unmittelbaren Bereich der bekannten Ölfundstellen festgestellt.
