Ölschaden in Gronau-Epe

Ölschaden in Gronau-Epe: Bericht über Ursachen, Schadensbehebung und Prävention

Salzbergwerk Epe Monitoring Ölschaden

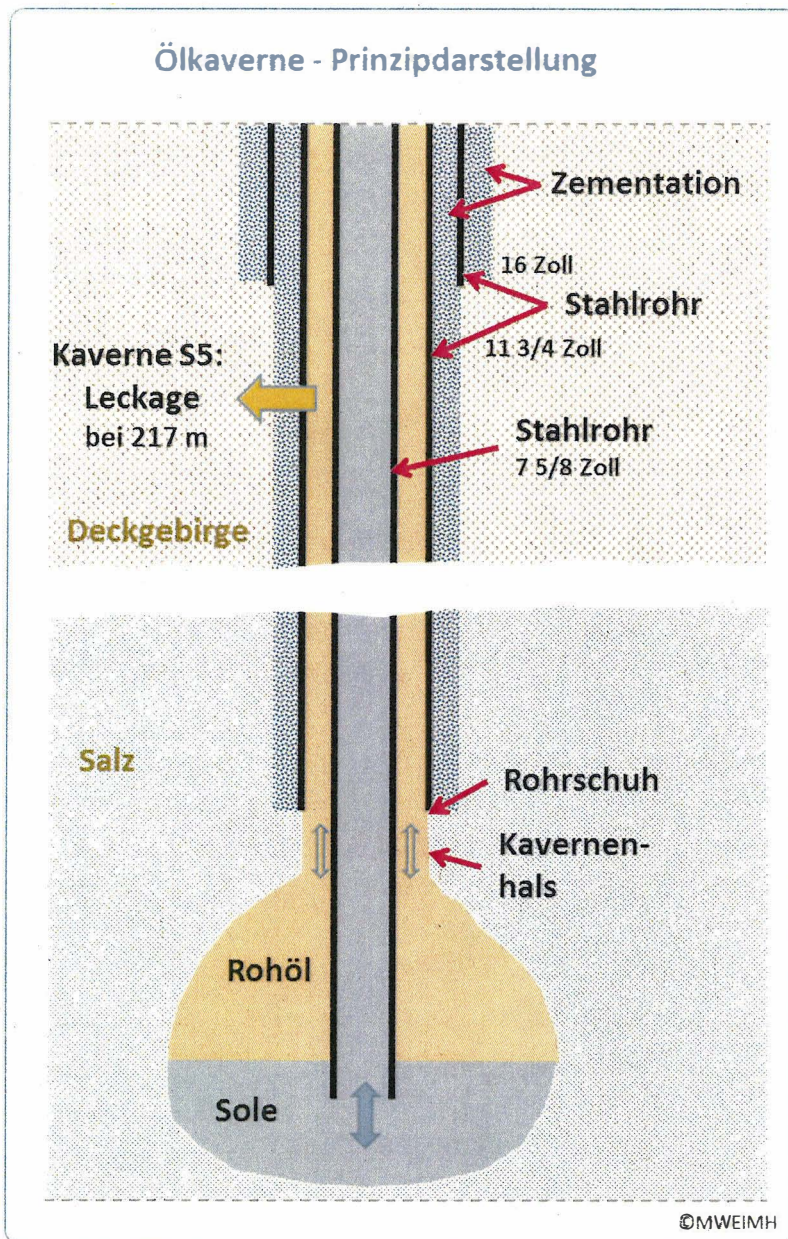
- Im Rahmen der zur Vorbereitung des Drucktests nötigen Kamerabefahrung des Casing wurde bei 217 m eine Rohrverbindung als mögliche Ölaustrittsstelle identifiziert. Ein Großteil des Innengewindes der Muffe war dort sichtbar.
- Eine Druckprüfung des ersten Abschnitts von 0 bis 199,7 Metern hat die hydraulische Dichtheit dieses Abschnitts gezeigt. Ebenso hat ein Drucktest die hydraulische Dichtheit des Abschnitts von 311,1 bis 1071,5 Meter bestätigt. Am 28.05.2014 wurde bei einem Test des Abschnitts von 200 bis 311,1 Meter festgestellt, dass dieser Bereich hydraulisch undicht ist und von einer Leckage in diesem Bereich auszugehen ist.
- Die in der 27. KW abgeschlossenen Drucktests bestätigten, dass nur eine Leckage (an der Rohrmuffe bei 217 Meter) in der zementierten Rohrtour besteht.

Abbildung 1: Prinzipdarstellung Ölkaverne mit eingebauter Verrohrung;
Leckagestelle an der Verrohrung der Kaverne S5 bei 217 m Tiefe

Für die Leckage der Kaverne S5 werden derzeit Reparaturkonzepte entwickelt. Für den eventuellen Betrieb wird seitens der Bergbehörde die Schaffung eines Sicherheitsringraumes zwischen äußerer Verrohrung (Endrohrtour) und innerer Verrohrung (Soleauslagerungsstrang) gefordert werden (Einziehen eines weiteren Rohrstrangs).
